Enkla åtgärder för en effektivare Bergslagsbana

Rapporten har tagits fram av SL Järnvägskonsult

Genomgång av driftplatser

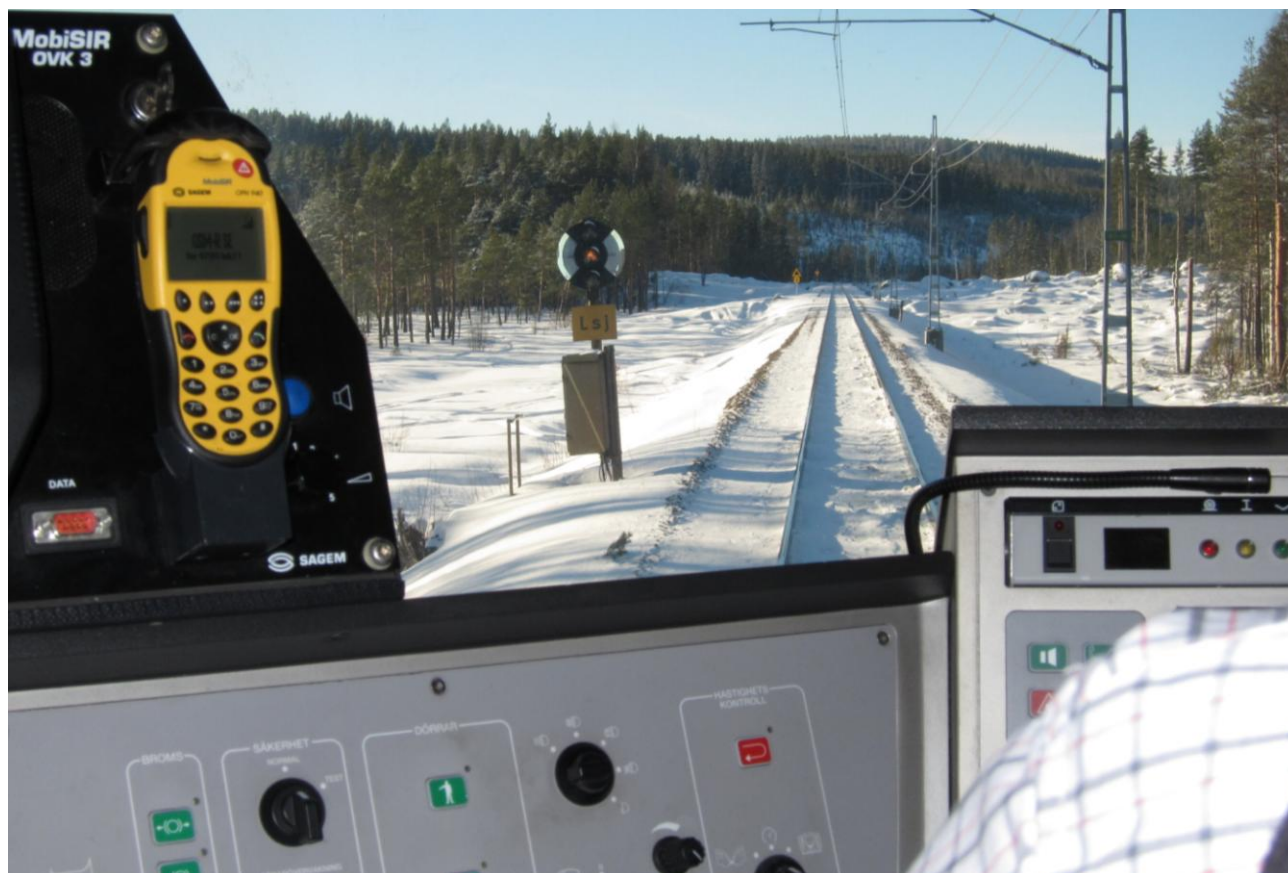
Bild: Bergslagsbanan vid Långsjön.
